足 208 井试采地面工程 环境影响报告书

(公示本)

建设单位：重庆页岩气勘探开发有限责任公司
编制单位：中煤科工重庆设计研究院（集团）有限公司

二〇二二年四月

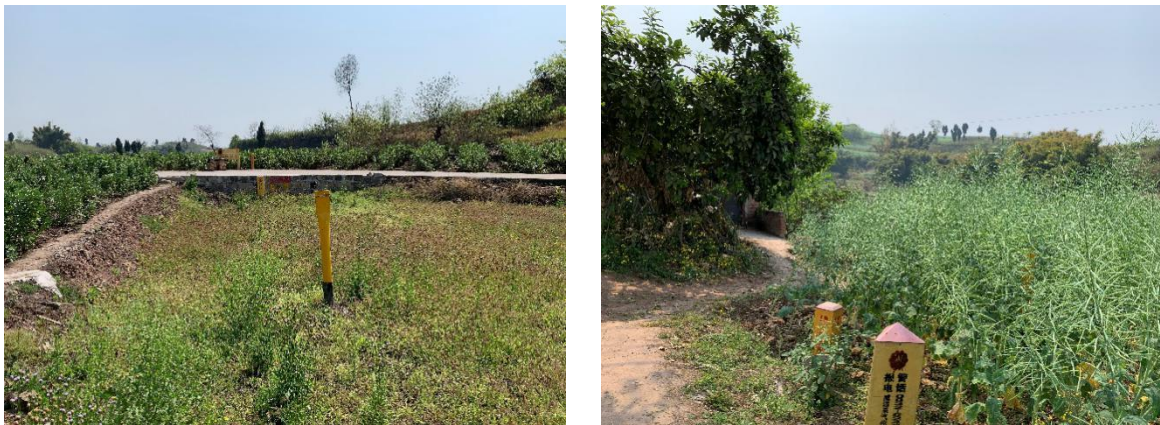
图 6.6-1 管道沿线生态恢复效果示意图

由现场调查可知，本项目管道沿线主要为农村区域，以耕地、林地为主。施工结束后，对临时占用的耕地可立即恢复生产。项目占用的林地以人工种植为主，并在附近区域广泛分布。由于在管道中心线两侧 5m 范围内不得种植深根型植物，对于项目穿越的林地无法恢复成原有植被，评价范围森林植被的水土保持、涵养水源等生态功能将会受到影响。不能恢复成森林植被的施工作业带，在自然恢复及人工恢复措施下，会逐渐演替成草本或灌丛植被。参考项目所在地周边的同类输气管线生态恢复情况，本项目建成后管道沿线可恢复成以下状态（此为同类项目竣工环保验收图）。

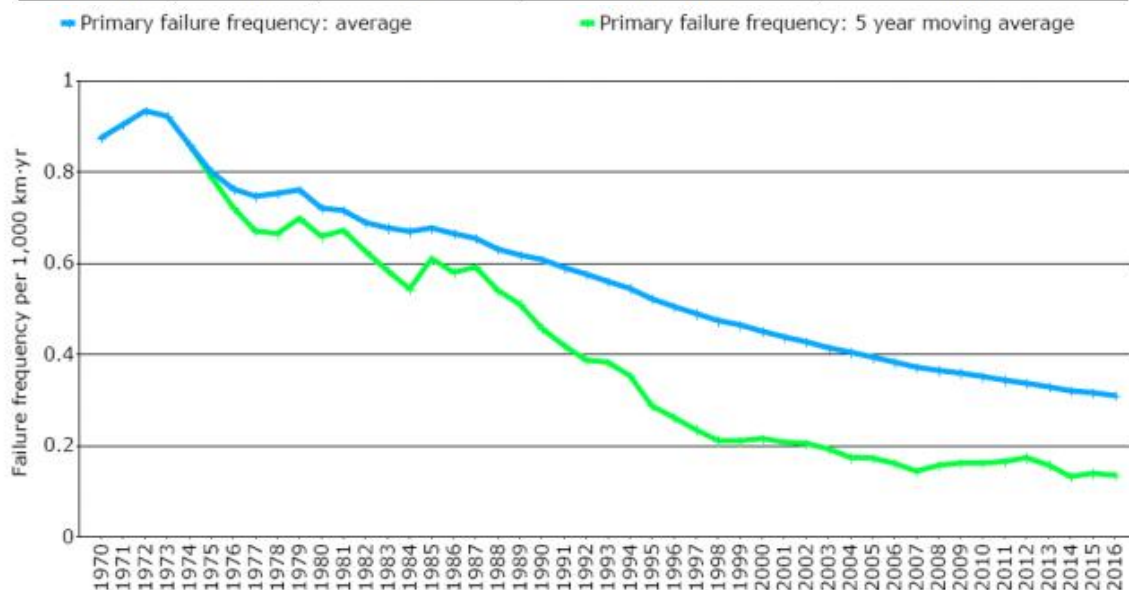
图7.2-2 事故率变化趋势(EGIG)

图7.2-2为1970-2016年间的事故率变化情况。从该图可知，事故率逐年稳步下降，从1970年的0.87/1000km·a，降至2016年的0.31/1000km·a；其5年移动平均事故率更是降至最初的六分之一，由0.86/1000km·a降至0.14/1000km·a。

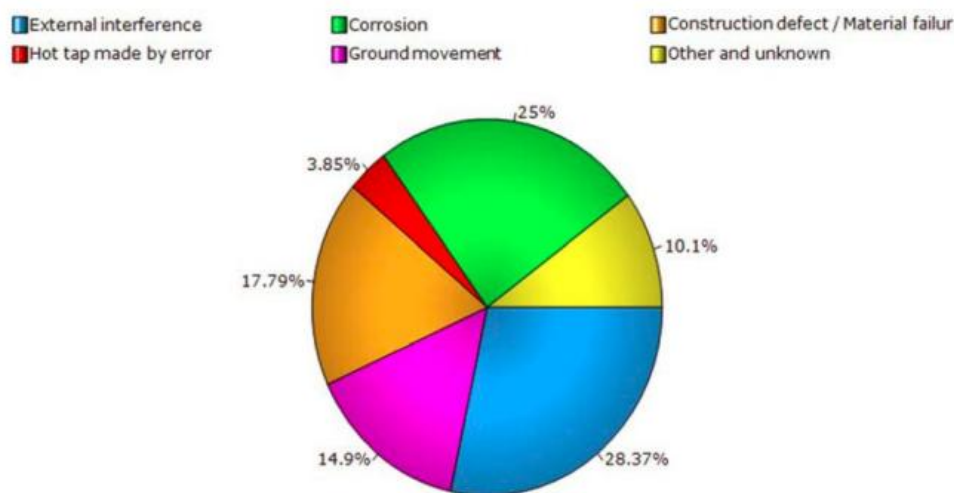
图7.2-3 欧洲输气管道事故原因统计(2007-2016)

根据统计，近十年来，腐蚀和第三方破坏导致的事故占比不相上下。第三方破坏事故占比28.37%，腐蚀事故占比25%，施工和材料缺陷事故占比17.79%，地基位移、其他原因和误操作等事故分别位于第4~6位，详见图7.2-3。前三项事故原因不仅是造成欧洲输气管道事故的主要因素，而且也是整个世界管道工业中事故率最高的三大因素。

图7.2-3、7.2-4展示了不同事故原因导致的各种泄漏孔径的事故率数值。虽然近年来事故率有所下降，但是对于某种孔径的泄漏来说，其产生原因依然没有变。导致穿孔事故和破裂事故的原因依然主要是第三方破坏，针孔泄漏依然主要是由腐蚀导致的。
